令和3年10月に発生した日暮里・舎人ライナーの脱輪事故に関する
運輸安全委員会への実施計画書の提出について

「東京都交通局日暮里・舎人ライナー舎人公園駅構内において発生した
鉄道事故に係る勧告について」に対する「講ずべき措置に関する実施計
画書」について

「東京都交通局日暮里・舎人ライナー舎人公園駅構内において発生した鉄道事故に係る勧告」に対する「講ずべき措置に関する実施計画書」について

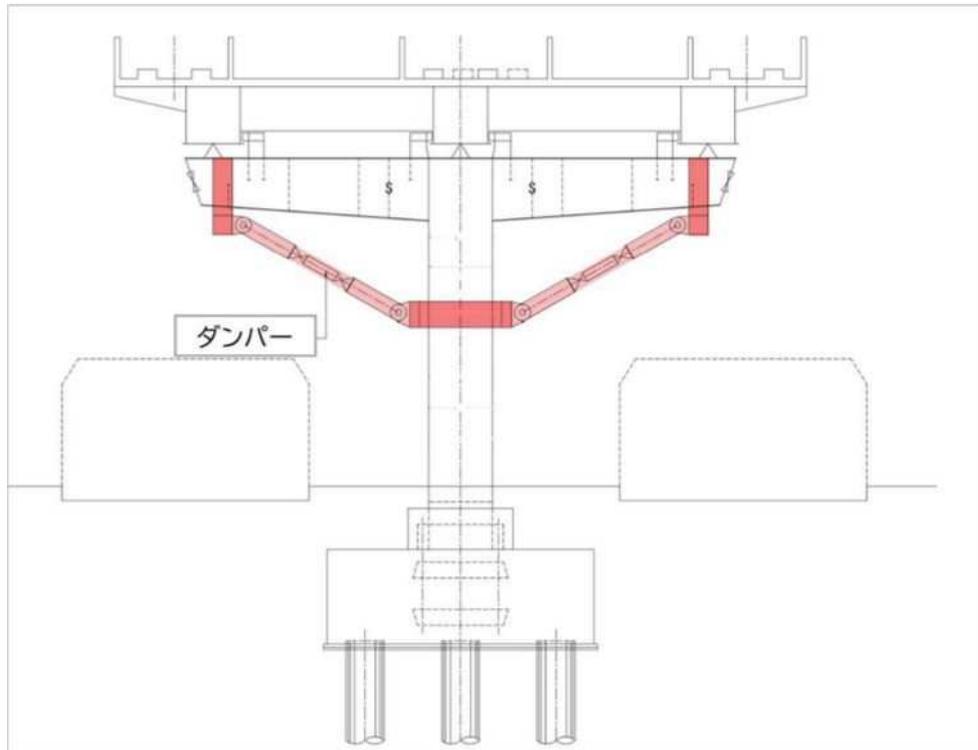
図1：ダンパー設置イメージ

本事故は、令和3年10月7日22時41分ごろに発生した千葉県北西部を震源とする地震動により列車がロール方向に大きく揺すられ、1両目前台車の右側分岐輪が案内軌条に乗り上げ、案内軌条が脱落しました。その影響で、同台車は走行路の右寄りを走行したため、その先の走行路左側に設置された固定案内板の外側に同台車の左側分岐輪が逸脱し、脱線したものと考えられます。

事故現場付近は、周辺に比べ地盤が揺れやすいこと、また、事故現場付近の構造物と車両の固有振動数がほぼ一致したことに加え、構造物の回転挙動が車両のローリングを助長したことが主な要因と分析されています。

- (1) 地震動による構造物の回転変位と進路直交方向変位を低減するため、柱と梁の間にダンパーを設置します。ダンパーの仕様、設置位置については、外部専門機関等による検討・設計を実施し、事故現場付近の5本の柱に、図1及び図2のとおり施工します。今後、必要な法定手続きを実施して工事に着手し、令和10年度中の対策完了を見込んでいます。
