令和7年4月改訂版

# 安全施工管理責任者講習会テキスト

東京都交通局  
建設工務部

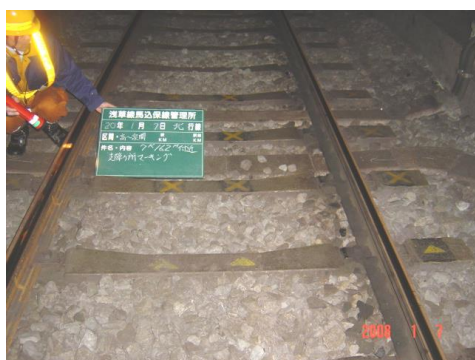
- ①軌道を横断するトラフに隣接するまくらぎに表示している突き固め禁止マーク  
を全て塗り替えた。(×、△に加え□印の「予告マーク」を追加した)
- ②浅草線では、突き固め禁止まくらぎにICデポを設置し、マルチプルタイタンパ  
ーがその位置を検知できるシステムを導入。
- ③その他、研修の実施、安全講習会の実施。(電気施設の重要性、危険性含む)

写真1 まくらぎ表示対策前

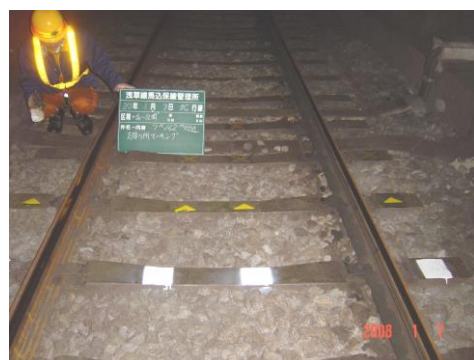
写真2 まくらぎ表示対策後

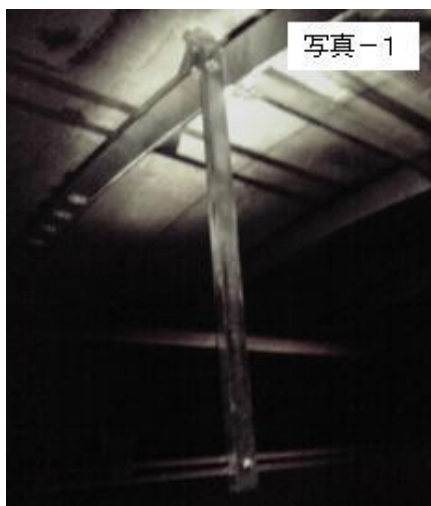
４時３１分頃、電気司令員が、き電を投入したところ、故障表示が上がり、神保町駅～西大島駅間東西行線の送電が出来なかった。そのため、き電の再投入を行ったが、同様に送電が出来ないため、関係保守区係員に出動を要請した。森下駅～菊川駅間のずい道内を点検していた保守係員が、電車線に金具が接触していることを発見。金具は、終車後に行った新宿線菊川シールド強化工事の作業で撤去し忘れた金具であった。その後、金具の除去作業を行い、架線に異常が無い事を確認後、送電を開始し、運転を再開した。この影響により、始発（５：００）から５：４５分まで全線で運転を見合わせた。

写真 1 金具写真

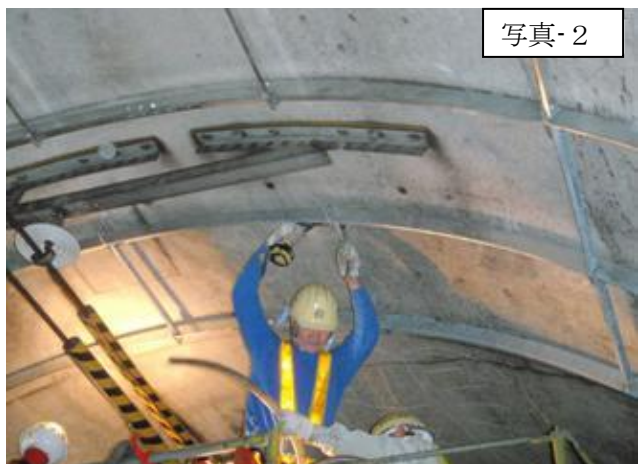
写真 2 金具取り付け風景

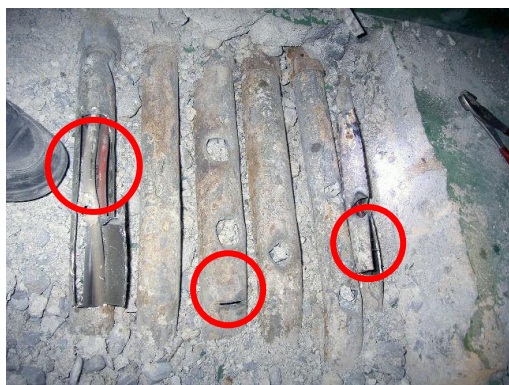
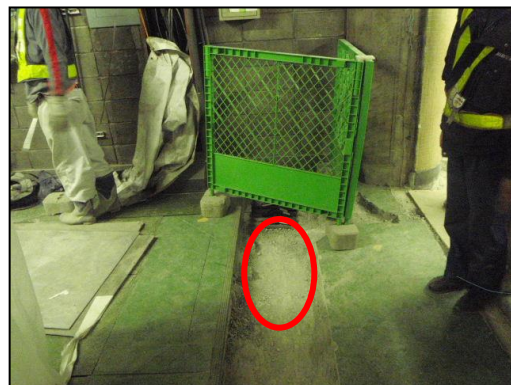
馬込駅エレベーター設置および防災改良工事を施工中、電気室内で新設ピットを築造するため、床のシダーコンクリートをブレーカーで壊した際、過ってシダーコンクリート内に埋設されていた6本のケーブルのうち4本を損傷した。信号用電源ケーブルの損傷により停電となり、軌道回路の使用不能とともに、信号灯器が滅灯状態になった。また、照明ケーブルの損傷により、ずい道内照明と駅ホーム照明が消灯した。指令式により列車運転を再開したが、13分間列車の運行に支障をきたした。浅草線電気管理所電力区、信号通信区が応急復旧作業を開始。14時25分に信号装置の機能が復旧した。

○ケーブル損傷箇所

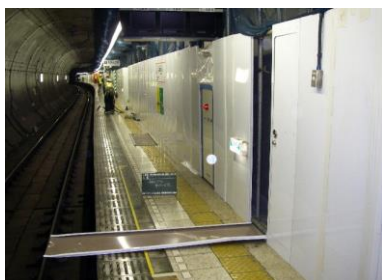
写真１ 南行線ホーム  
仮囲い鋼製パネル転倒状況（推定）

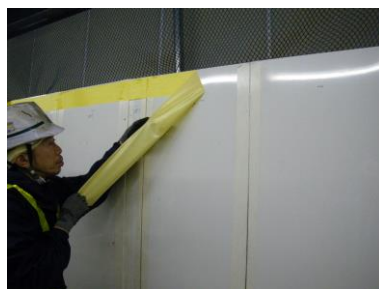
- ①仮囲いの取り外し、取り付け、固定確認については、専門の作業員に行わせる。
- ②仮囲い上部には、あらかじめ点検確認用のテープを貼り付ける。  
(パネルを取り外すとテープが剥がれるため、取り外したか否かの確認になる)
- ③週に一度は全パネルの固定確認を行う。確認にはチェックシートを用いる。

写真２ 仮囲い頂部テープの  
取り外し状況・再貼付け状況
